## Chi siamo: il gruppo Hera e AcegasApsAmga

## La sperimentazione art.134 nei territori di Trieste e Gorizia

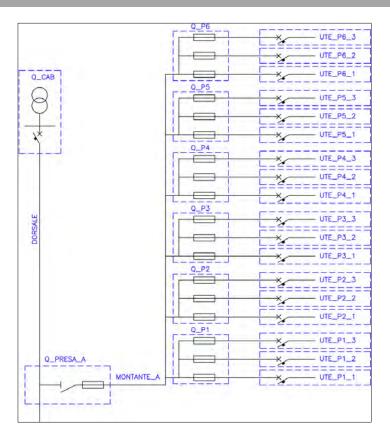
## Schema unifilare della situazione impiantistica attuale

L'attuale schema impiantistico presenta le seguenti caratteristiche:

- Presenza di fusibili in ingresso stabile;
- Presenza di fusibili per ogni POD;
- Possibilità di sezionare l'impianto all'ingresso dello stabile;
